UNIVERSIDAD DE LA COSTA

INSTALACIONES HIDROSANITARIAS

“ANÁLISIS RCI DE EDIFICACIÓN (HOMECENTER, BARRANQUILLA)”

BARRANQUILLA, 2024

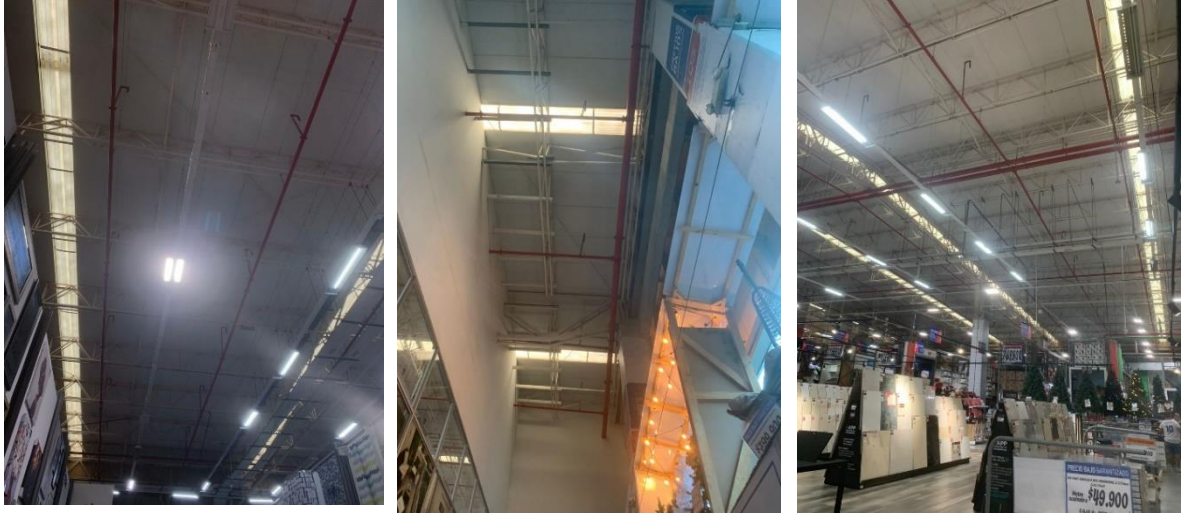
1. **Sistemas de rociadores automáticos:** Este sistema alcanza a cubrir todas las áreas que se encuentran en riesgo dentro de este establecimiento.

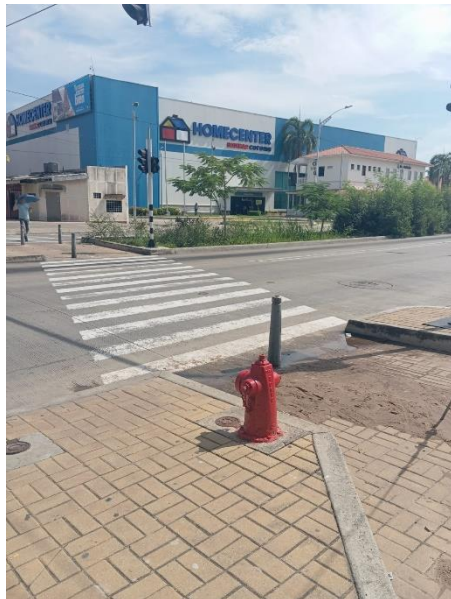
2. **Hidratantes externos:** Cuenta con un hidrante externo cruzando la calle, que es el que se encuentra con más fácil acceso para que así el Cuerpo Bombero o personal capacitado pueda intervenir en caso de incendio.

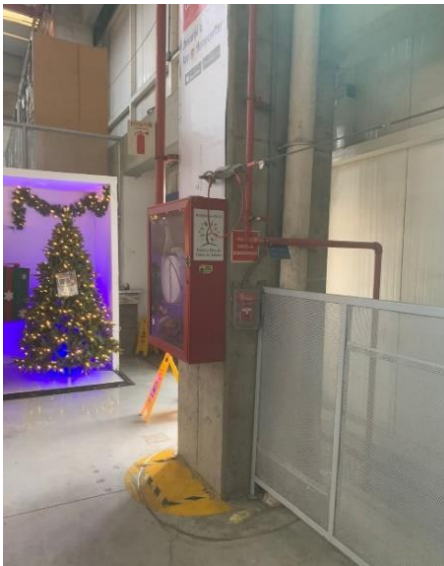
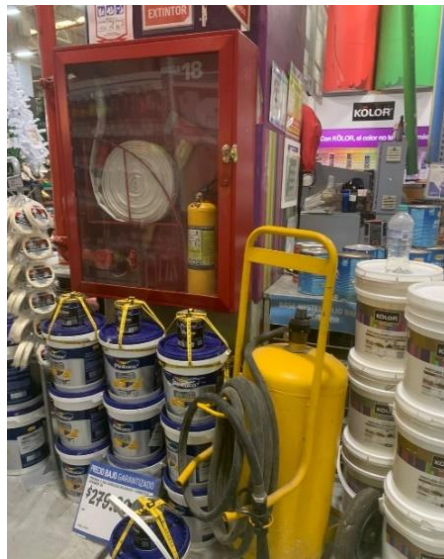
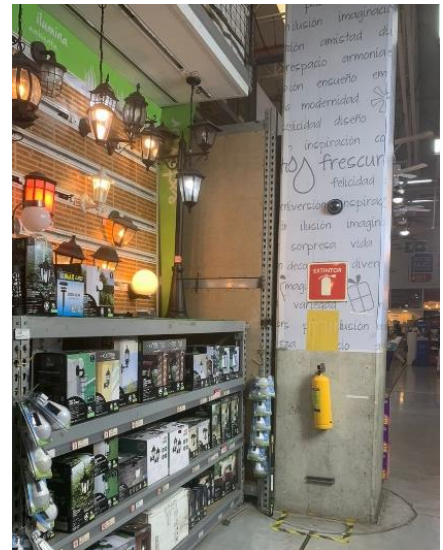
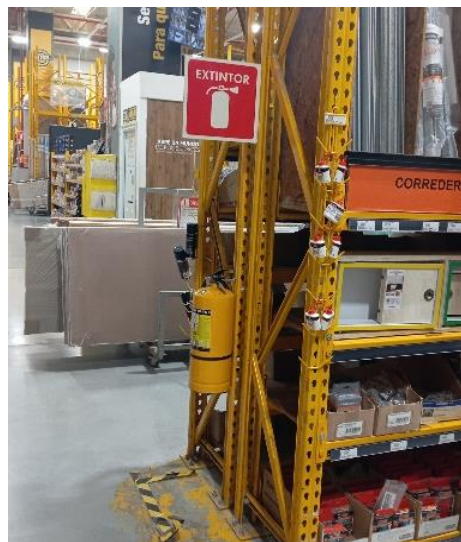
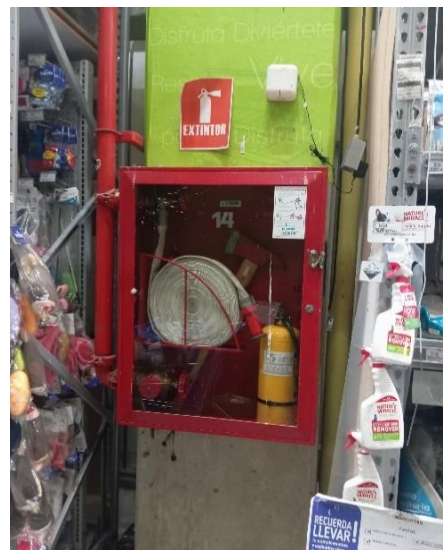
3. **Extintores portátiles:** Están colocados de manera estratégica y en gran cantidad. Al igual, que son adecuados al tipo de material combustible predominante en el

establecimiento y ser revisados. En este establecimiento se encuentran cada 2.5m a 3m.

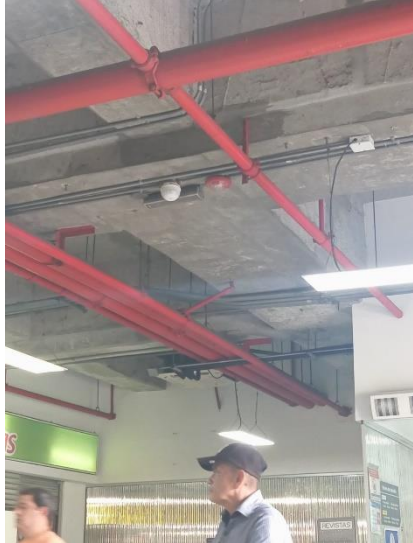
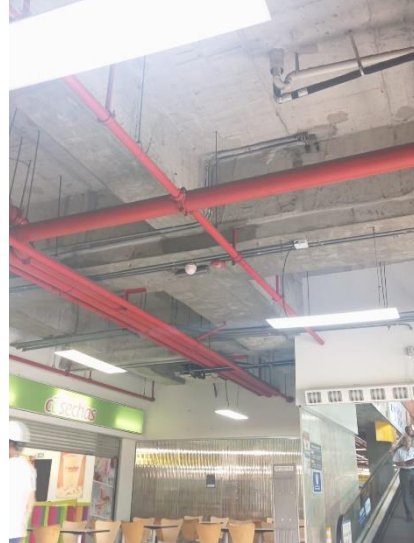
4. **Alarmas y detectores de humo:** El establecimiento cuenta con un sistema de detección y alarma en todas las áreas ocupadas, para así poder asegurar a las personas dentro de este y sean alertadas oportunamente para evacuar si hay alguna emergencia.

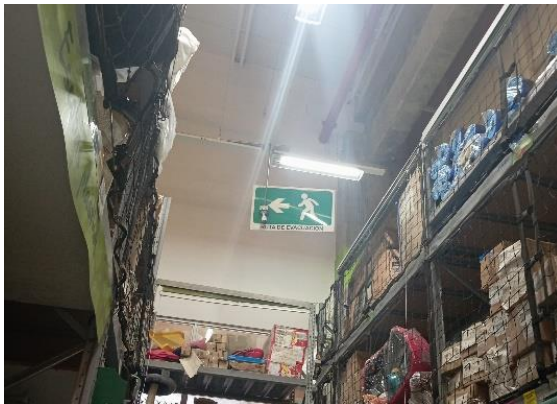
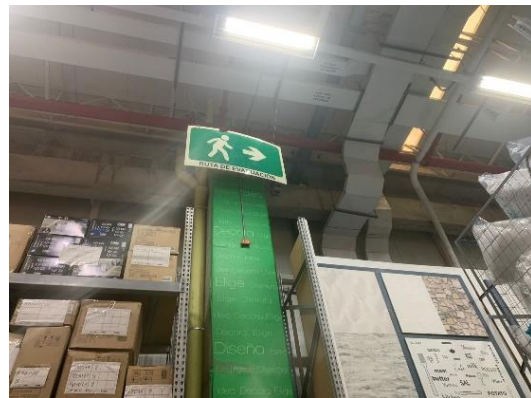
5. **Señalización de rutas de evacuación:** Son visibles y cuentan con buena iluminación, en cuanto a las rutas que están libres de cualquier obstáculo y las salidas se encuentran con gran espacio para la cantidad de personas que lo ocuparán, para que así pueda ser una evacuación rápida.

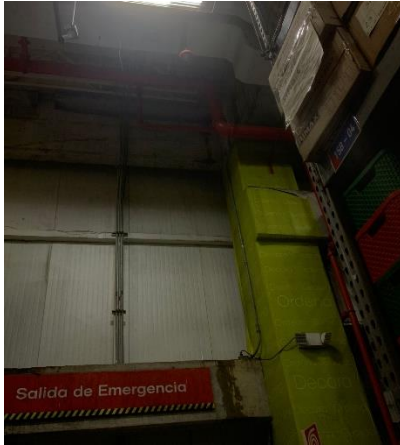
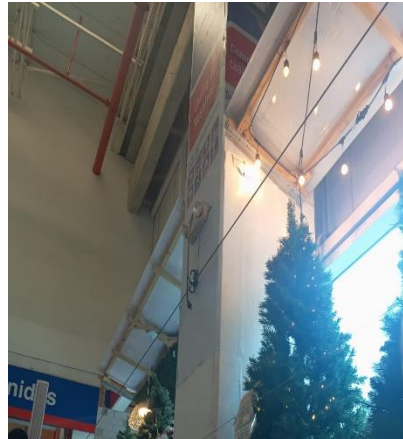
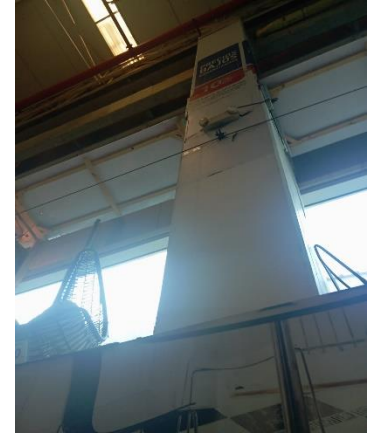
- 6. Iluminación de emergencia:** Cuenta con un sistema de iluminación en las rutas de evacuación y áreas de riesgo, en algún caso de que la energía falle.

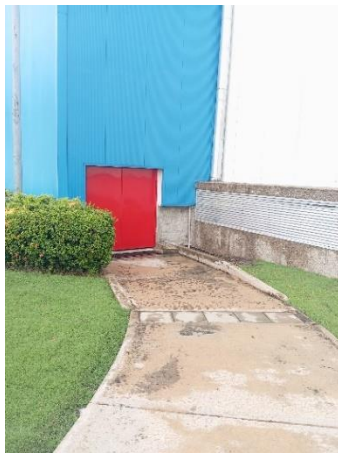
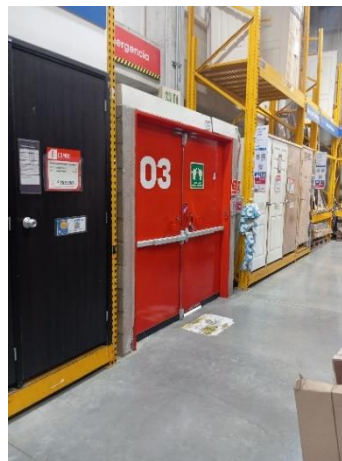
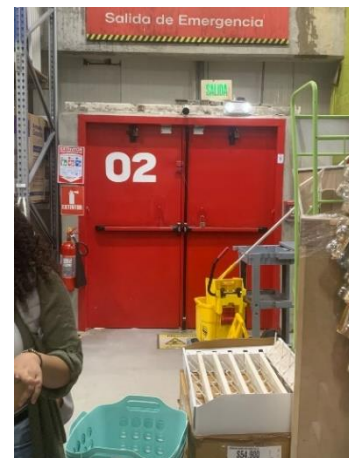
- 7. Salidas de emergencia:** Estas salidas están distribuidas con su respectiva señalización, para que así todas las personas puedan evacuar el establecimiento, estas puertas abren hacia afuera y no se encuentran bloqueadas.

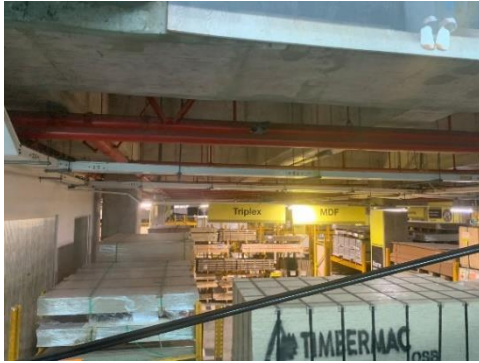
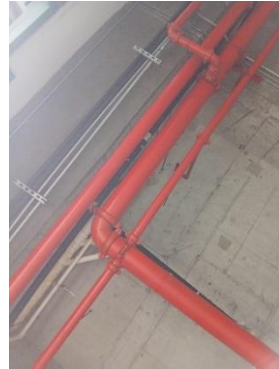
- 8. Mantenimiento de los equipos y sistemas:**

Los equipos y sistemas de la RCI a simple vista se pueden notar que tienen un mantenimiento para asegurar el correcto funcionamiento en algún caso de emergencia. Incluyendo los rociadores, extintores, bombas de agua y alarmas.

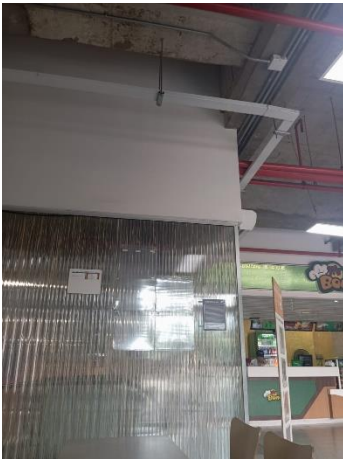
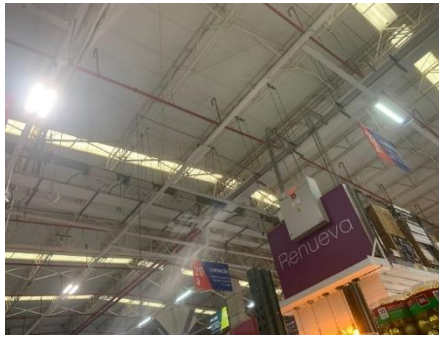
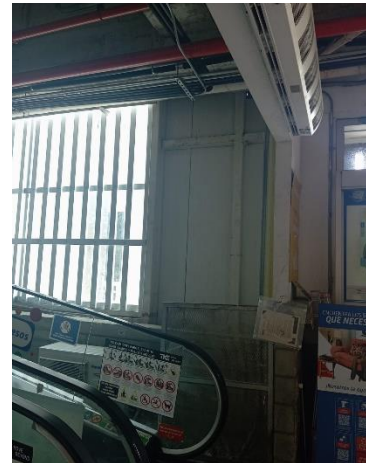
9. Sistemas de cableado instalado y protegido:

Se encuentran cubiertos contra el fuego y diseñado de manera que no colapse en los primeros minutos de un incendio. La protección de estos cables y conductos es parte fundamental del cumplimiento de la NSR-10.
