UNIVERSIDAD DE LA COSTA

MEMORIA

Este documento ofrece un análisis sobre los aspectos físicos y ambientales que afectan el inmueble en la intersección de la Carrera 35 con Calle 33 en San Roque, Barranquilla. Se abordan temas como las condiciones climáticas, la orientación, los factores bioclimáticos y estrategias pasivas de mitigación solar para optimizar el confort térmico. Además, se estudia el contexto urbano inmediato en términos de vialidad, densidad poblacional, edificabilidad y equipamiento urbano. El objetivo es resaltar la importancia de la planificación sostenible y la conservación del patrimonio arquitectónico en esta área y preservar estos elementos para mantener la identidad cultural de la comunidad.

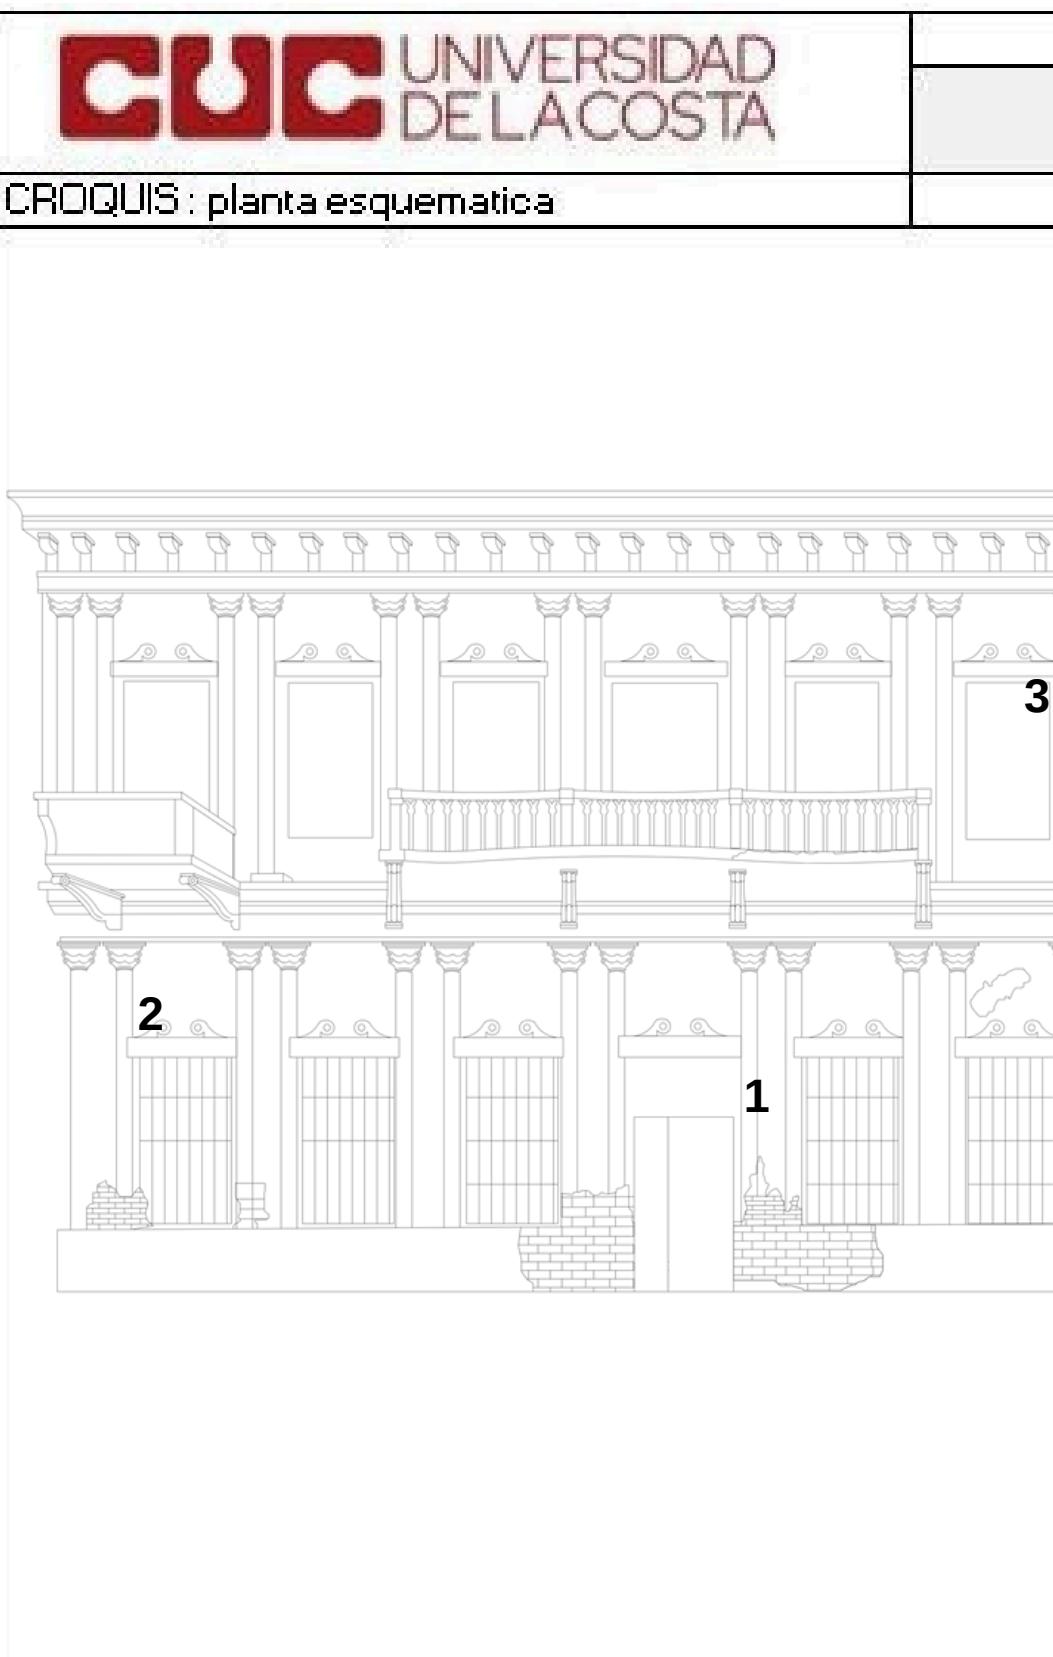
1 FÍSICAS Erosión atmosférica, perdida parcial de elemento decorativo

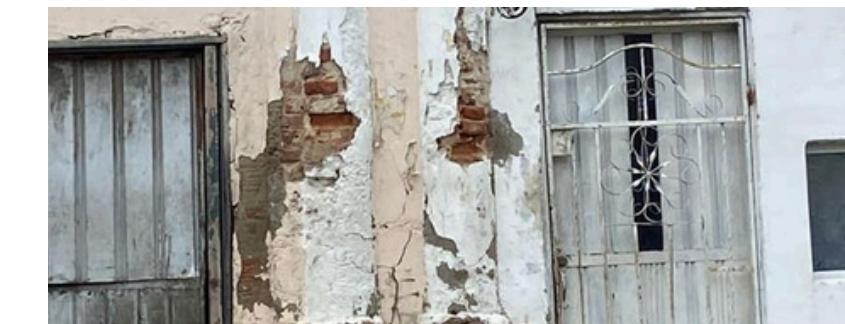
2 FÍSICAS Humedad, por exposición prolongada al clima (desprendimiento de capa de pintura)

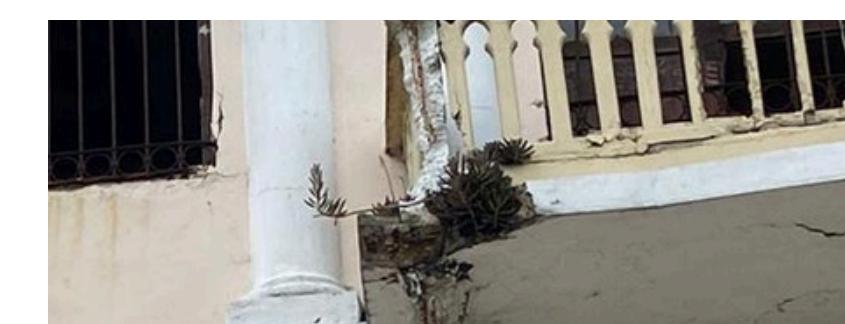
3 FÍSICAS Suciedad, deposito de particula en la superficie de fachada
