UNIVERSIDAD DE LA COSTA

MEMORIA

Este documento ofrece un análisis sobre los aspectos físicos y ambientales que afectan el inmueble en la intersección de la Carrera 35 con Calle 33 en San Roque, Barranquilla. Se abordan temas como las condiciones climáticas, la orientación, los factores bioclimáticos y estrategias pasivas de mitigación solar para optimizar el confort térmico. Además, se estudia el contexto urbano inmediato en términos de vialidad, densidad poblacional, edificabilidad y equipamiento urbano. El objetivo es resaltar la importancia de la planificación sostenible y la conservación del patrimonio arquitectónico en esta área y preservar estos elementos para mantener la identidad cultural de la comunidad.

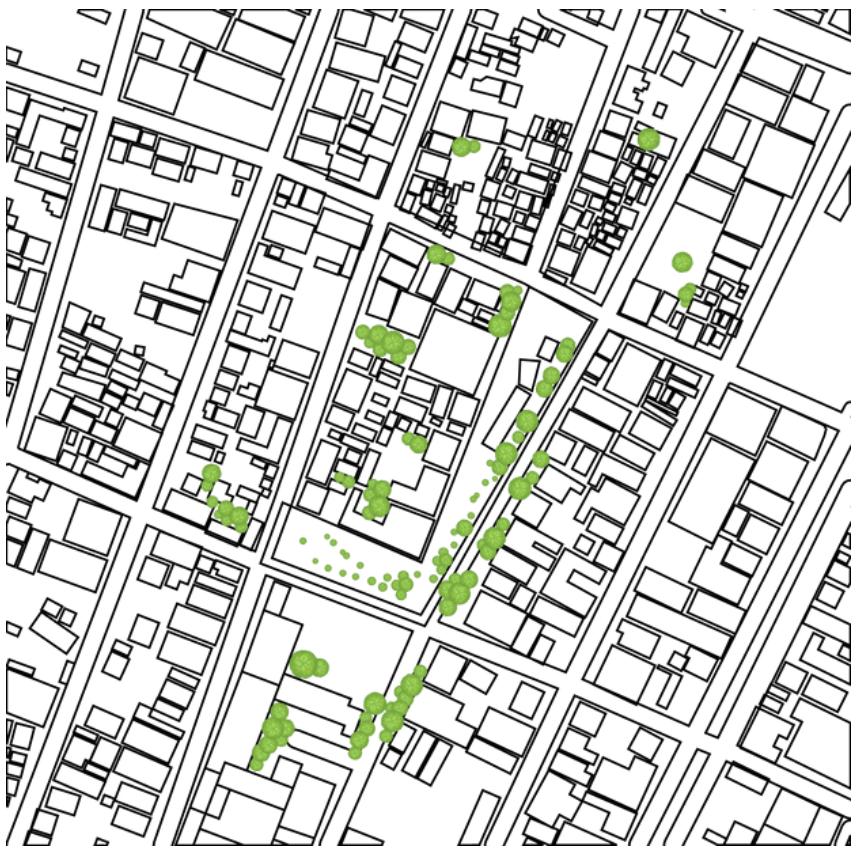
PALETA VEGETAL

Esta área carece de una paleta vegetal significativa, lo que deja al edificio sin el beneficio a una sombra natural proveniente de los árboles. La vegetación podría mejorar las condiciones micro climáticas alrededor del edificio, se podría reducir la temperatura exterior y aportaría sombra, lo que en este caso beneficiaría tanto al edificio como a los peatones.
